2019-05-20 Bergteknisk besiktning av bergslänt vid Tjällviksvägen samt Instölid

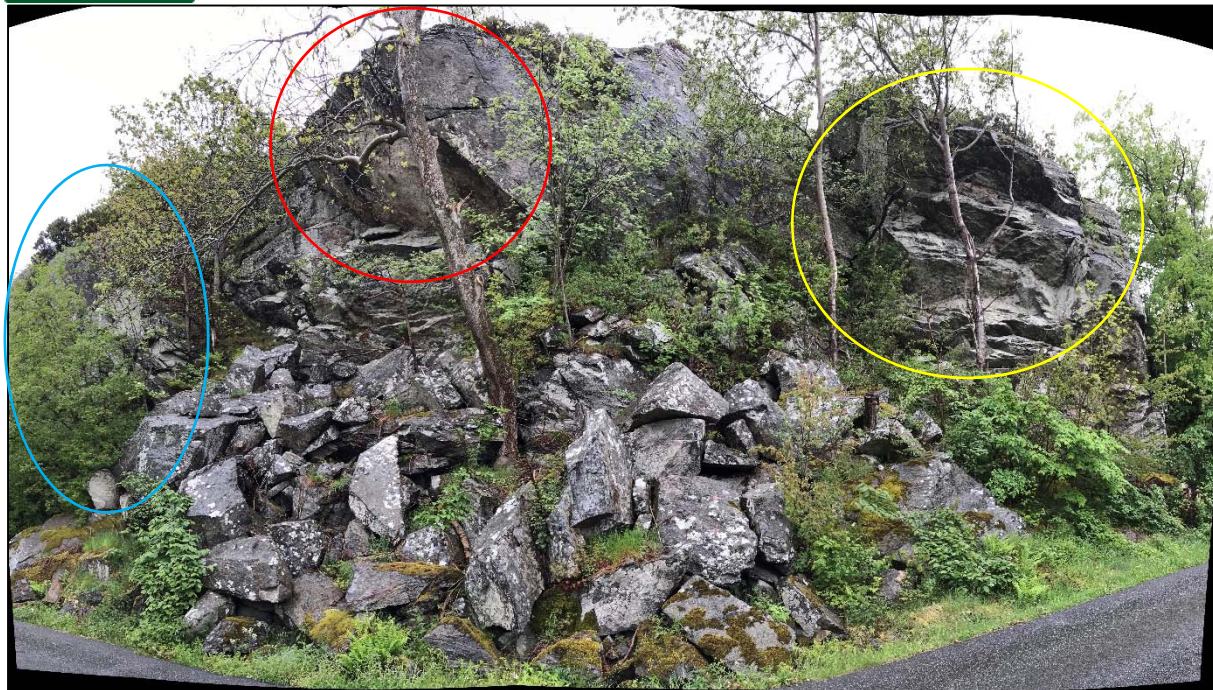
I södra delen på Tjällviksvägen finns ett bergsparti där tidigare utfall har skapat överhäng i bergväggen som saknar understöd, se gul markering på bild 1. Eventuella utfall från detta bergsparti kan med stor sannolikhet nå vägbanan.

I mittendelen av bergslänten vid Tjällviksvägen finns en större rasbrant där bergblock har rasat ner under många tusen år. Ovan rasbranten har utfallen bildat ett överhäng där berget saknar stöd undertill, se röd markering på bild 1. Eventuella utfall från detta överhäng bedöms till stor del fångas upp av rasmassorna nedanför.

I norra änden av bergslänten vid Tjällviksvägen finns ett bergsparti som till stor del är dolt bakom växtlighet. Det var vid besiktningstillfället svårt att se bakom växtligheten och därför även svårt att bedöma bergets stabilitet. Dock gjordes bedömningen att även här finns en viss risk för utfall av bergblock. Se blå markering på bild 1.

Bild 1. Bergslänt vid Tjällviksvägen med rasmassor i nederkant. Bilden är sammansatt av flera bilder vilket kan förvränga motivet något.

Inga akuta partier kunde identifieras vid besiktningen. Dock är det troligt att flera mindre utfall kan ske i framtiden, både från bergslänten mot Tjällviksvägen och bergslänten mot Instölid. Delar av dessa utfall kan troligen nå vägen. Det är svårt att avgöra när i tiden utfallen kan komma att ske.

En översiktlig bergrensning rekommenderas både i slänten mot Tjällviksvägen och slänten mot Instölid. Vid en bergrensning känner en bergentreprenör över berget med skrotspett och identifierar på så sätt lösa partier. Om de lösa partierna riskerar att nå vägbanan vid utfall så tas dessa block ner på ett kontrollerat sätt.

Då vägen nedanför är väldigt smal rekommenderas att bergrensningen utförs hängande med repteknik. Vägen behöver då inte stängas av, men två flaggvakter bör hålla uppsikt på marken för att förhindra passerande fotgängare och fordon att bli träffade av fallande stenar.

I samband med bergrensningen bör även en bedömning göras avseende eventuell ytterligare säkring av berget i form av bult eller nät.

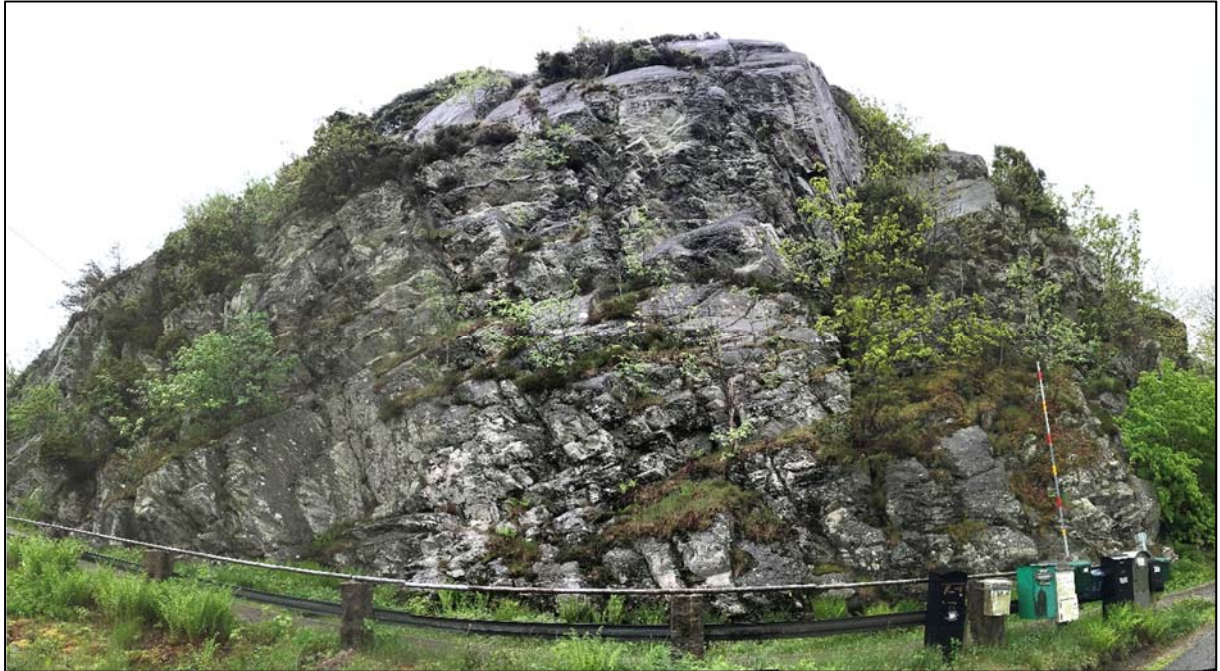
Det bedöms även finnas en viss risk för att utfall kan ske från bergslänten mot Instölid, se bild 2. Det växer sly på flera ställen som kan rotspränga berget och det kan även ske frostsprängning i sprickorna. Inget större parti utmärker sig som extra riskabelt men troligen finns det flera mindre block som kan lossna och falla ut.

Bild 2. Bergslänt mot Instölid. Bilden är sammansatt av flera bilder vilket kan förvränga motivet något.
