Handnära bergteknisk besiktning samt bergrensning av bergslänt vid Tjällviksvägen samt Instölid

Bergab – Bergeologiska Undersökningar AB

Uppdragsnummer US08111
Datum 2019-10-01
Revisionsnummer

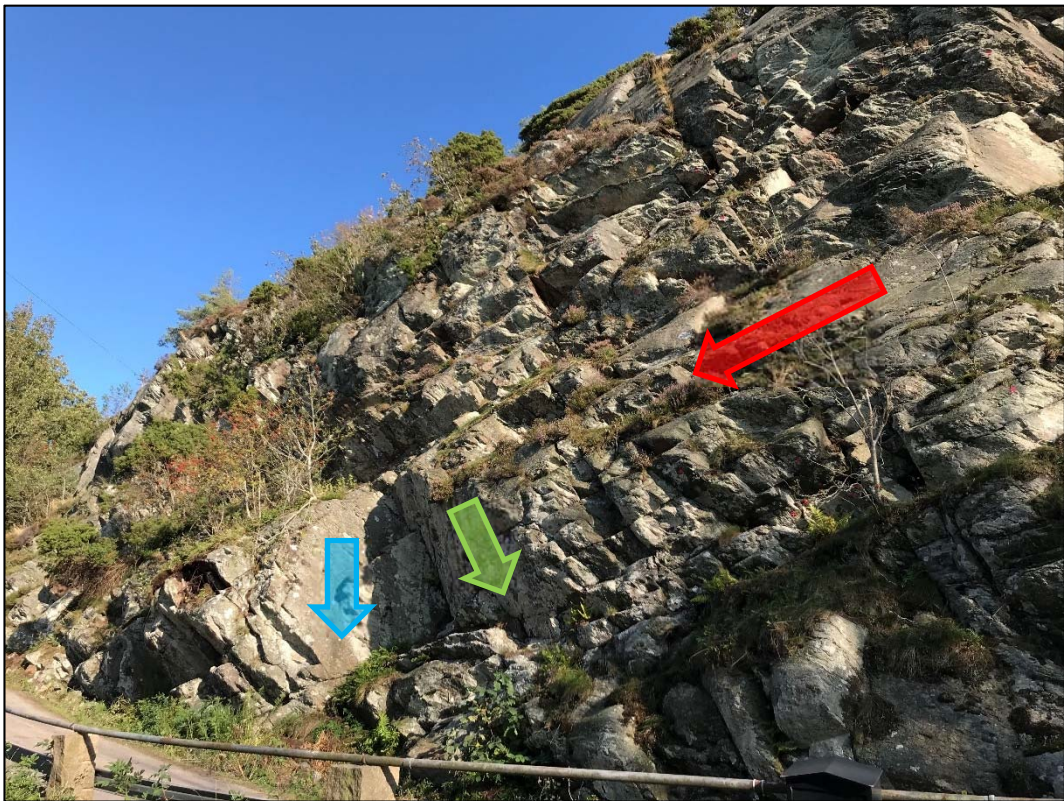
I bergslänterna vid Instölid och Tjällviksvägen finns det tre sprickgrupper som dominerar berget, se bild 1. Det finns även sprickor som avviker från de tre huvudriktningarna. I backen upp för Instölid syns dessa sprickgrupper tydligt. En sprickgrupp lutar relativt brant ut mot vägen och bildar glidplan. De två andra sprickgrupperna går mer eller mindre vinkelrätt åt olika håll vilket gör att det bildas block som ligger i lut mot vägen. Med tiden lossnar dessa block och faller ut mot vägen.

Bild 1. Tre dominerande sprickriktningar i berget skapar potentiellt lösa block.

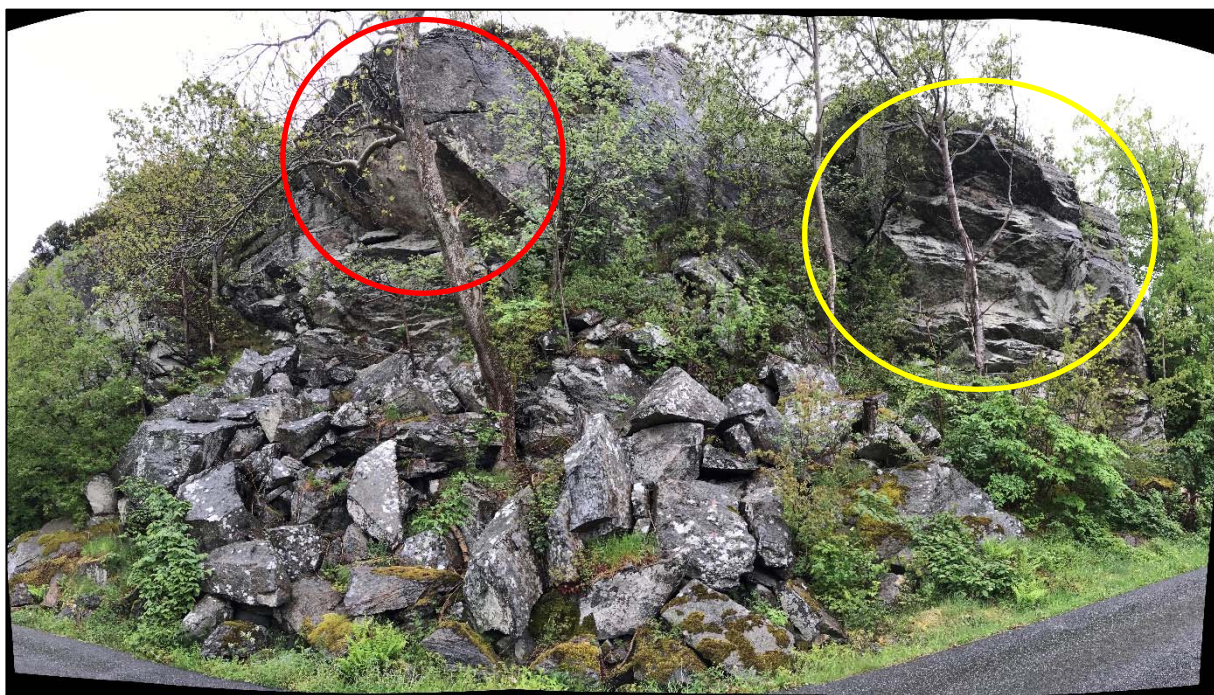
I bergslänten vid Tjällviksvägen har så kallade överhäng bildats på grund av dessa sprickor, se bild 2. Överhängen har uppstått när bergblock har lossnat i underkant och fallit ut. Andra lösa block högre upp i slänten har då förlorat sitt undre stöd och efterhand lossnat och fallit ut, osv. Denna processen har pågått i många tusen år vilket syns på de många lösa blocken som ligger nedanför bergslänten. Processen är långsam vilket kan få det att verka som att den har stannat av. Detta är dock inte fallet utan de överhäng som finns där idag kommer så småningom också att falla ut. När detta kan ske går dock inte att förutsäga.

Bild 2. Överhäng i berget intill Tjällviksvägen.

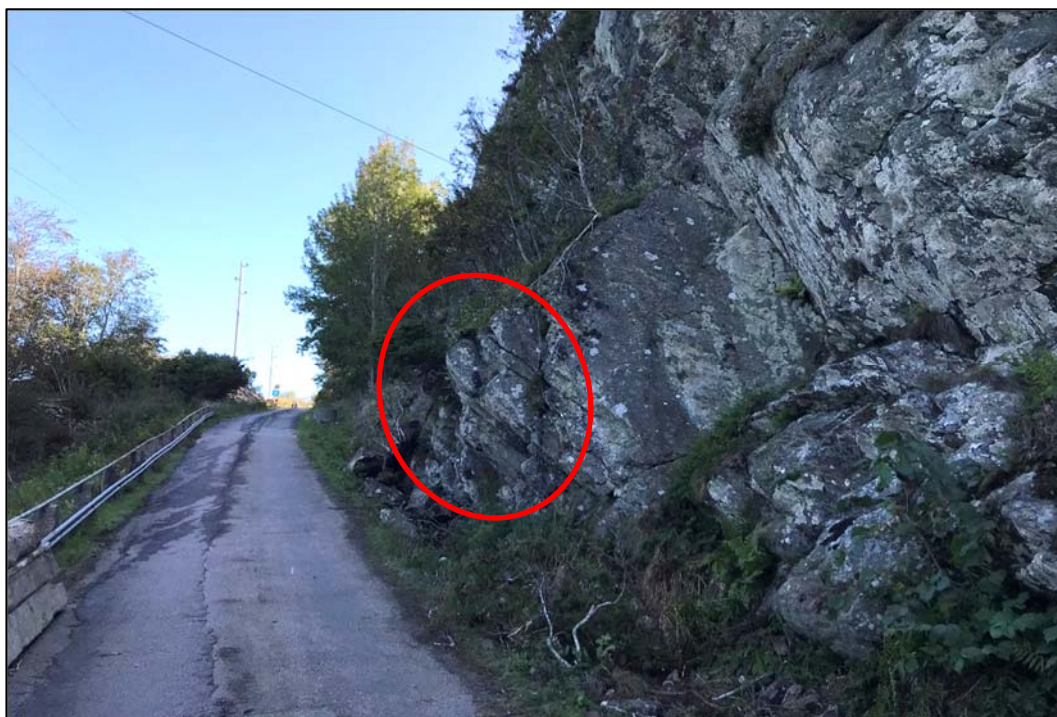
Bild 4. Överhäng i bergslänten intill Instölid bör säkras med bergbult.

Flera block i slänten identifierades som lösa och skulle behövas bultas fast. Delar av dessa block är utmarkerade i bild 3. Ett överhäng i mitten av bergslänten bör säkras med bergbult, se bild 4.

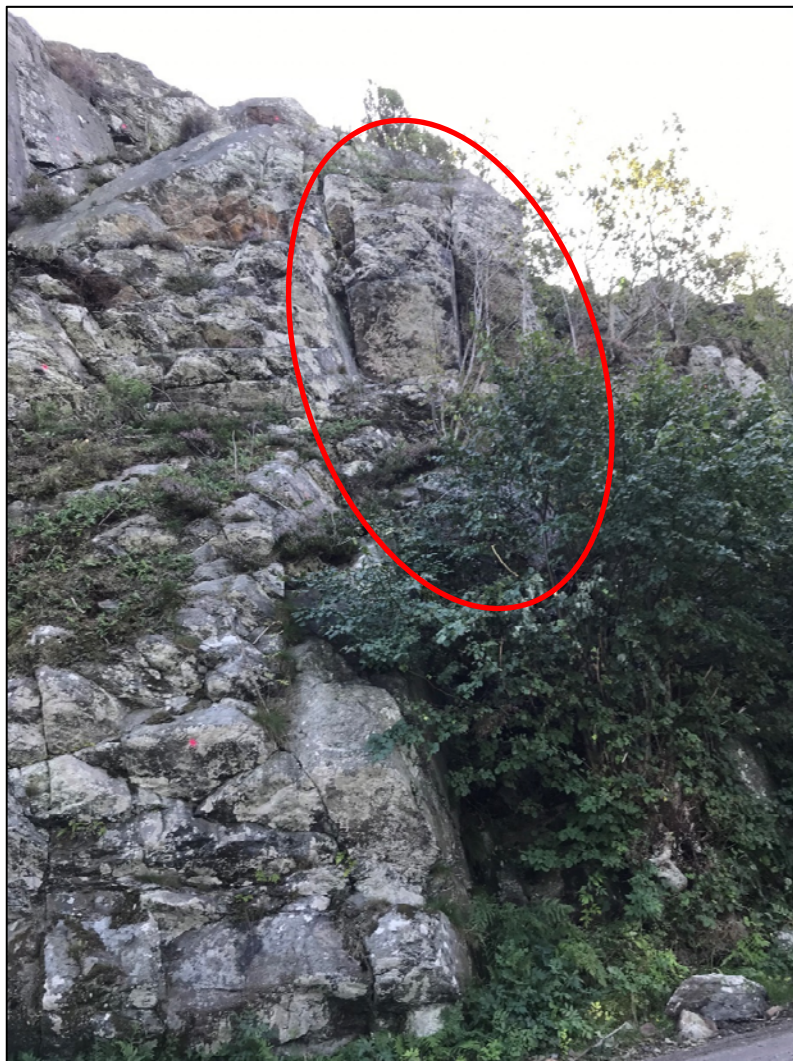
Bild 5. Bergsparti med flera potentiellt lösa block.

I svängen vid Instölid/Tjällviksvägen bedöms flera stora block vara lösa och bör säkras med bergbult, se bild 5.

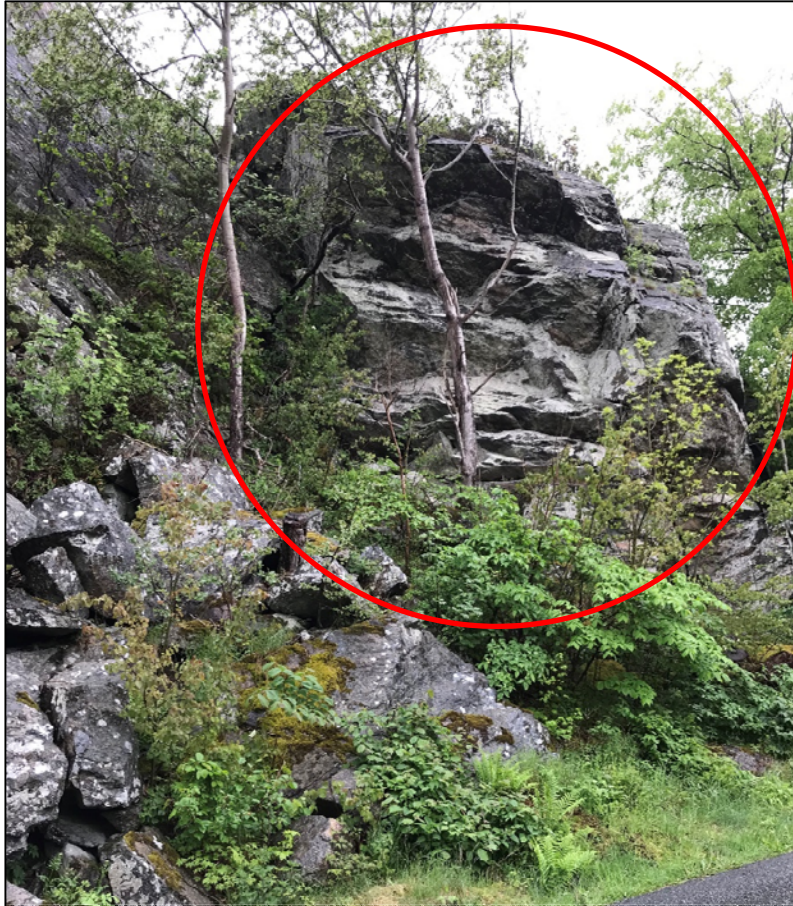
I södra delen av bergslänten finns ännu ett överhäng med stabilitetsproblem, se bild 7. Flera block är potentiellt lösa och kan falla ut mot vägen.

Bild 7. Överhäng med stabilitetsproblem i södra delen av bergslänten.

Problematiken med stabiliteten i båda överhängen är komplex och det är svårt att ge tydliga rekommendationer för hur dessa kan stabiliseras på ett säkert sätt. För att få en mer detaljerad överblick rekommenderas att en noggrann undersökning görs. Undersökningen kan tex göras med hjälp av fotografering med drönare. Utifrån denna undersökning kan sedan ett åtgärdsförslag tas fram.

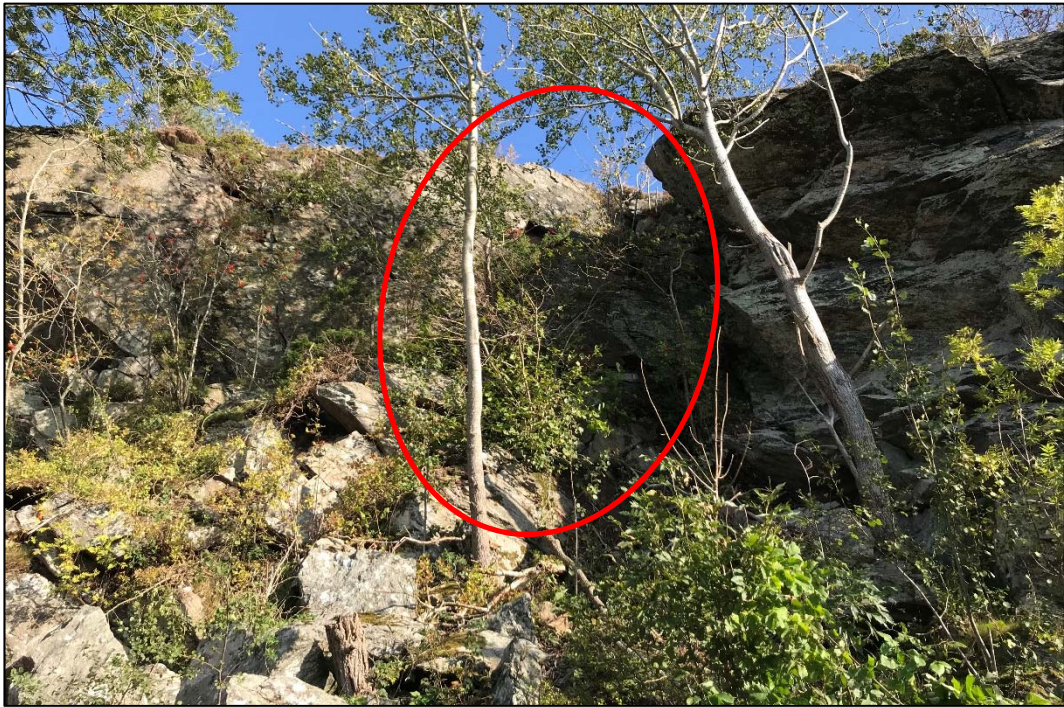
Bild 8. Område med potentiellt lösa block.

Mellan områdena med överhäng går en mindre ravin, se bild 8. Även här har potentiellt lösa block identifierats som bör säkras med bergbult.
